Kalkaflejringer og ætsningskader på glas og andre materialer

Harmoniske bygninger er ofte karakteriseret ved et arkitektonisk velvalgt samspil mellem forskellige byggematerialer. Det er imidlertid vigtigt ved design og materialevalg at tage højde for materialernes forskellige fysiske og kemiske karakteristika.

Af Thorkild Rasmussen

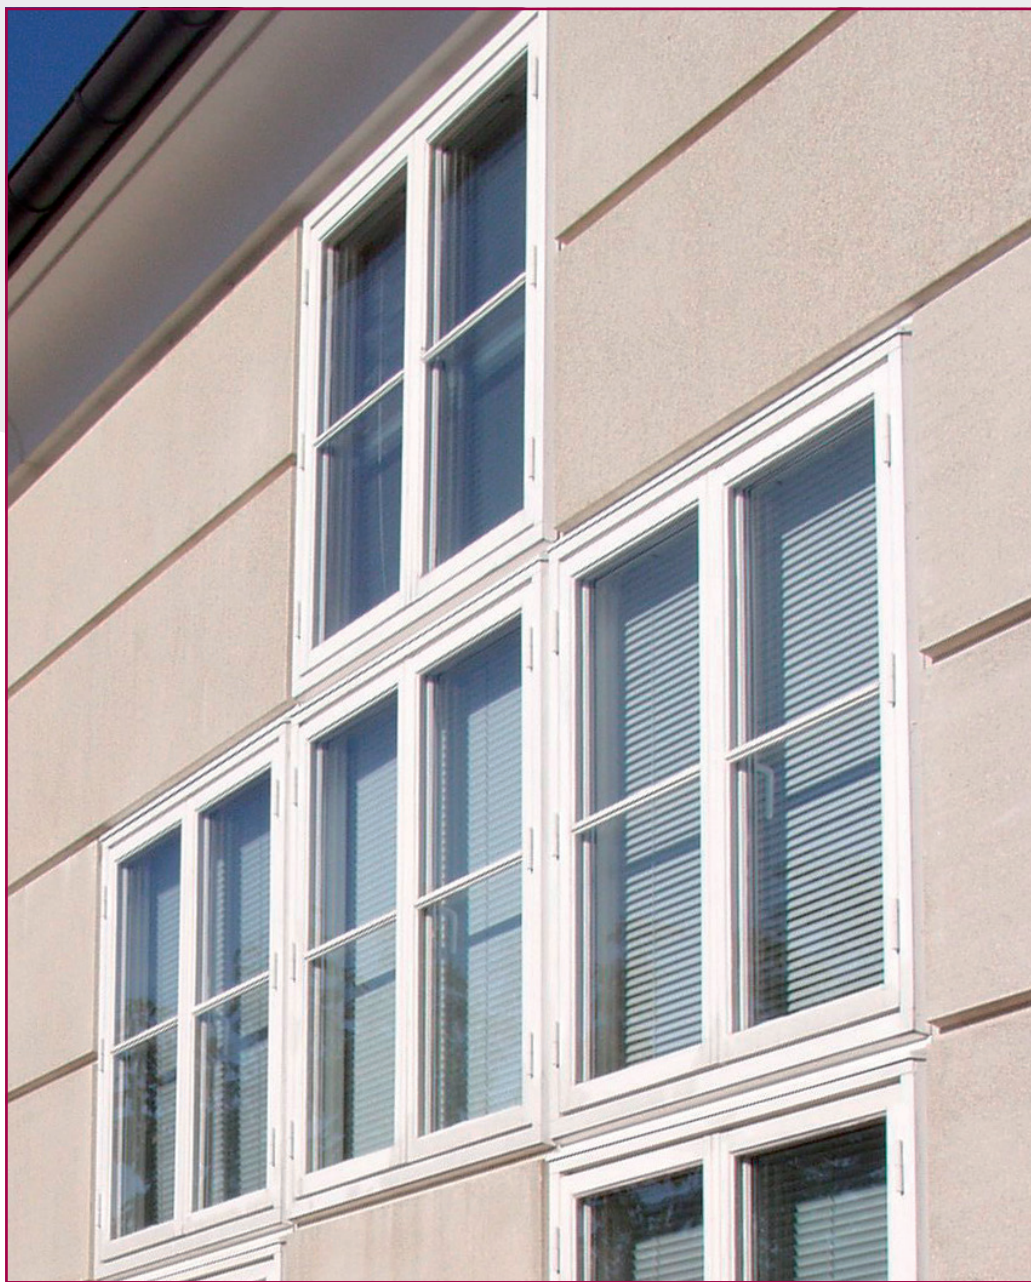
Udhæng og drypnæser hindrer ikke blot ætsning men også almindelig tilsmudsning af glasset.

Herudover har detailudformning omkring vinduesåbningerne og vinduesrammerne stor betydning for om vandet ledes ned over glasset eller ledes bort ved hjælp af drypnæse el. lign.

Selv hvor vinduerne af arkitektoniske årsager placeres i plan med facaden vil det sædvanligvis være muligt at udforme vandafledningsanordninger, som ikke ødelægger det samlede billede.

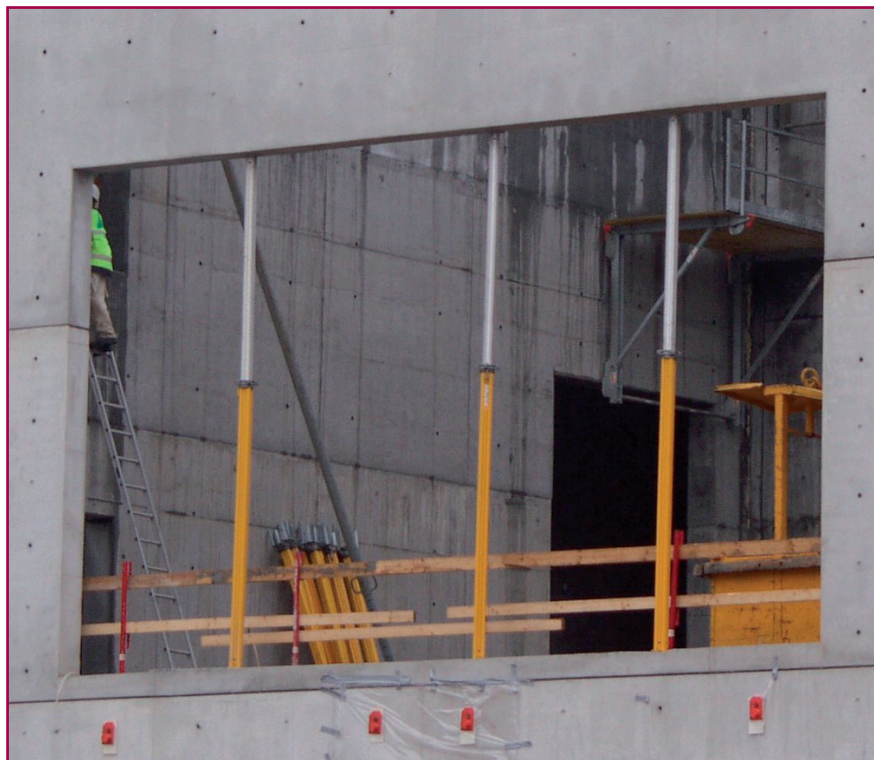
Vent med montering af vinduer til al beton og mørtelarbejde er færdigt.

Risikoen for ætsningsskader er derfor størst for nye vinduer, og da risikoen for udvaskning fra beton eller mørtel også er størst for nybyggeri, er det særlig vigtigt med hyppig rengøring af nymonterede vinduer.
